いすゞ 4JJ1エンジン

謎の冷却水減少 Why?

ベストリビルト エンジニアリング
BRE 関東

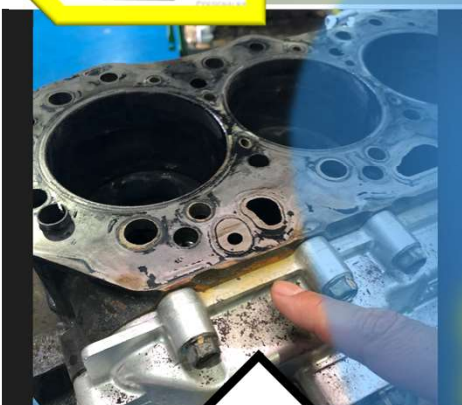
分解検証
錆痕発見！
(水漏れ痕跡)

平面研磨前
水穴廻り
腐食有り

0.020研磨
腐食痕 多数残る

0.050研磨済み
腐食痕削除。
対策済み
ガスケット装着

- 特徴：ガスケット抜けや漏れ痕が見当たらないが確実に冷却水減少
- 発生のメカニズム：
 - ①使用過程において電食や錆が進行すると水穴外周のガスケットシール性が弱まり、高圧時に冷却水が少量ずつ流出する。
 - ②流出した冷却水は少量の為、蒸発して目視では確認しづらい為、漏れ箇所不明のまま、冷却水減少が進行する。
 - ③4JJ1初期型～2011年型まで、この現象が多くみられる。

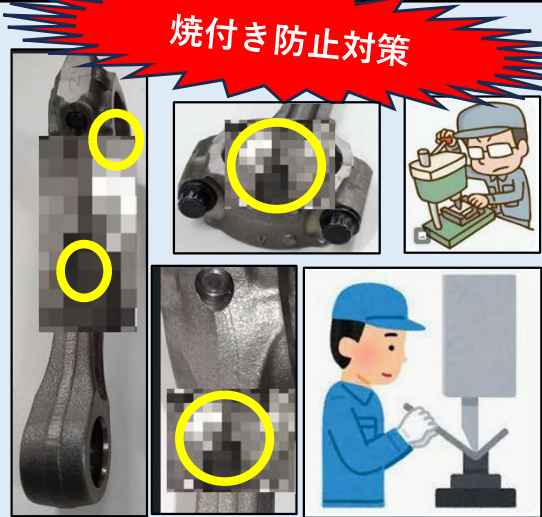
コンロッドにオイル穴をあけ、オイルの流れを良くして、焼付け、異音対策としています。
