摩擦への挑戦 “最速”の技術を“再生”へ

U-MAC
ベスト リビルト エンジニアリング

ベストリビルト エンジニアリング
BRE関東

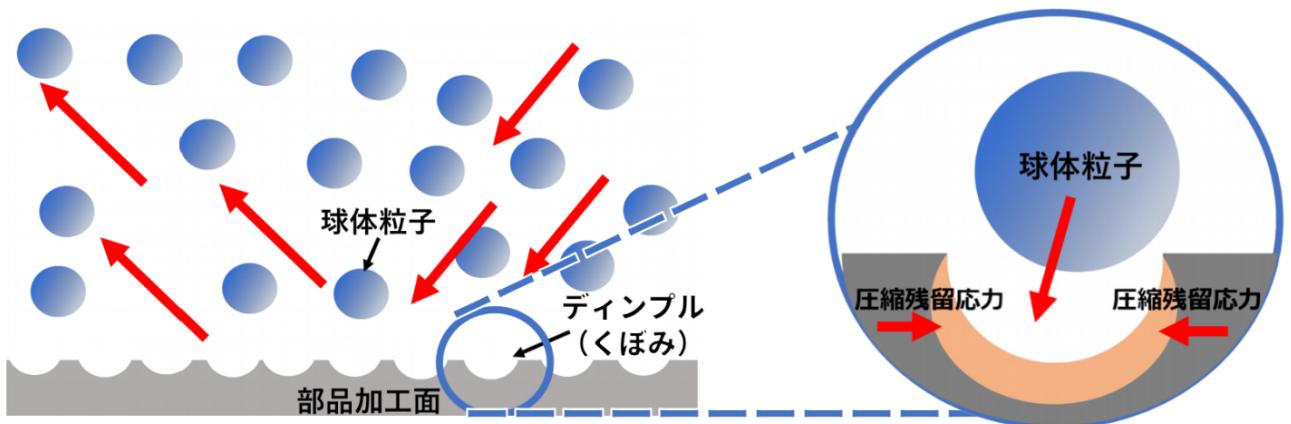
摩擦低減技術「U-MAC表面処理」とは？

- ・ミクロン単位の鉄球をパーツ表面に衝突させ、微細なくぼみ（ディンプル）を形成
- ・ディンプルが油膜を保持し、摺動性を向上
- ・接触面積を減少させることで、摩擦を抑制
- ・パーツ表面の疲労強度も向上し、高耐久化

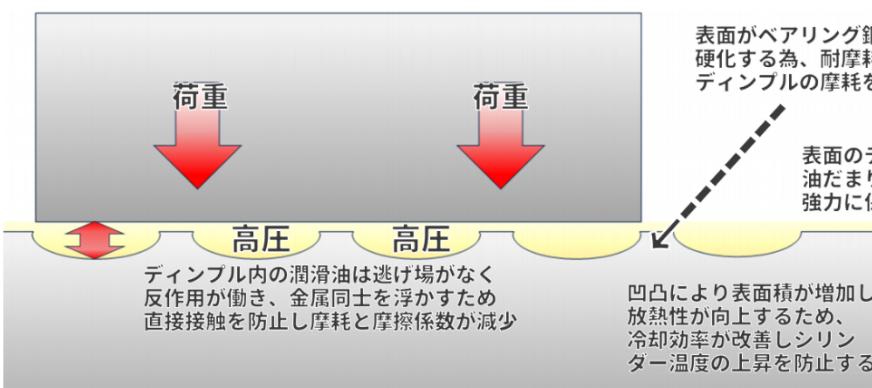
マイクロディンプルの効果

U-MAC表面加工をした部位は、特有の曇ったような見た目になります。
表面に無数のディンプル（くぼみ）が形成されオイルの保持力が未加工の物より高くなります。
またディンプルにより接触面積が減り摺動面の摩擦低減も兼ね備えています。
この表面加工をピストン・ピストンピン・ピストンリング・メタルに施すことによってオイル保持力、
摺動性・表面硬度の向上の効果が得られます。

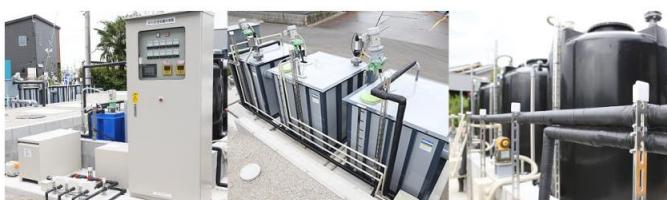
アルカリ性超音波水槽

さらに細かい隅々の汚れを浮かせ除去する為
超音波機を使います。またアルカリ性の
洗浄液を使うため簡単には落ちないカーボン系の
汚れにも強く柔らかく浮かせてくれます。

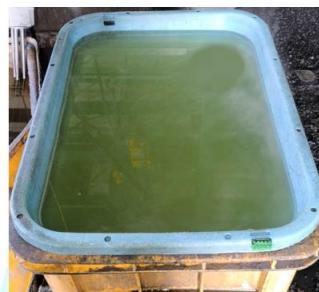
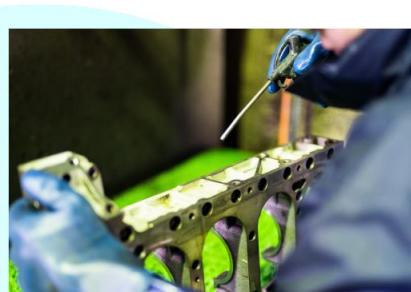
処理前の排水 と 処理後の排水

リビルトエンジンの製造にはオイルや、機械油、界面活性剤
などが混入した洗浄水が排出されます。
自然環境や近隣の方への生活環境に害を及ぼさないように
BRE関東では専用の排水施設を設置し洗浄水を処理し
再利用できるシステムを導入しています。

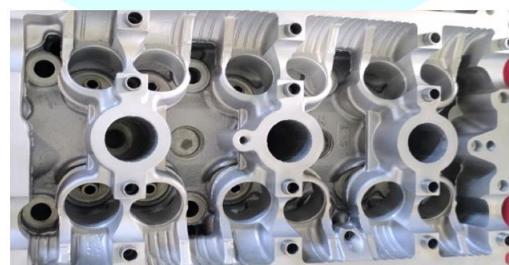
仕上げは一つ一つ手作業

仕上げはブラシや高圧洗浄機を使い手洗いを行います。各工程での洗浄液の温度管理や超音波の力で汚れが浮きやすくなっています。
徹底したpH管理をする事で洗浄後にありがちな
錆が浮くことが抑制されている事も
BRE関東の洗浄の特徴です。

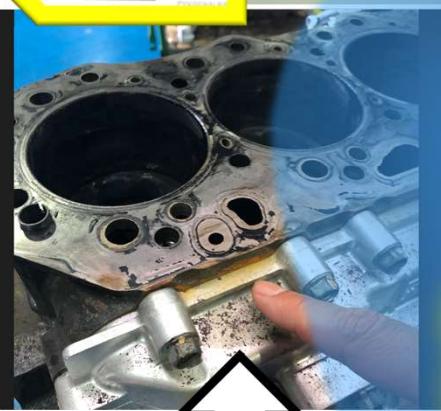
検証品テスト（水圧検査）徐々に圧力低下。1.5barでも水漏れ量は極小の為、車載状態で特定は困難。

分解検証
鋸痕発見！
(水漏れ痕跡)

0.020研磨
腐食痕 多数残る

平面研磨前
水穴廻り
腐食有り

0.050研磨済み
腐食痕削除。
対策済み
ガスケット装着

- 特徴：ガスケット抜けや漏れ痕が見当たらないが確実に冷却水減少
- 発生のメカニズム：
 - ①使用過程において電食や鋸が進行すると水穴外周のガスケットシール性が弱まり、高圧時に冷却水が少量ずつ流れる。
 - ②流出した冷却水は少量の為、蒸発して目視では確認しづらい為、漏れ箇所不明のまま、冷却水減少が進行する。
 - ③4JJ1初期型～2011年型まで、この現象が多くみられる。

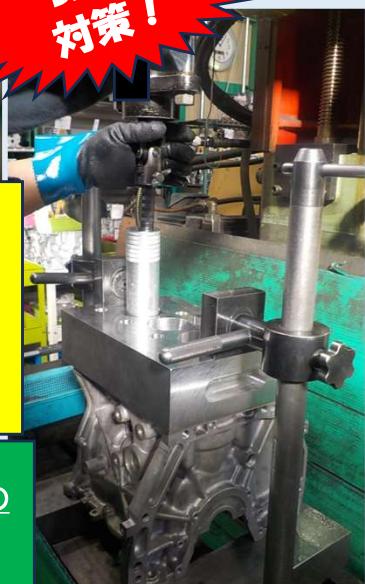
仕事人
Ken牧野が
職人技の
ダミーヘッ
ド加工!!

分解・検証で、
シリンダーの
歪みの多さに
びっくり！

アルミ製のオープンデッキ(ボア周りの空洞)の
場合、シリンダーブロックにヘッドを組み付ける時、
ヘッドボルトの締付トルクにより、ボア内径が変形
し圧縮漏れ、オイル上がり、ピストンとボアのかじ
り傷等のトラブルが発生。

◎BREは、ダミーヘッドボーリングで真円度精度
1/1000やヘッド面研磨、O/Sピストン、再樹脂
コーティング、その他独自の加工技術を多用し、
新品以上の精度、性能の
エンジンによりみがえらせます。

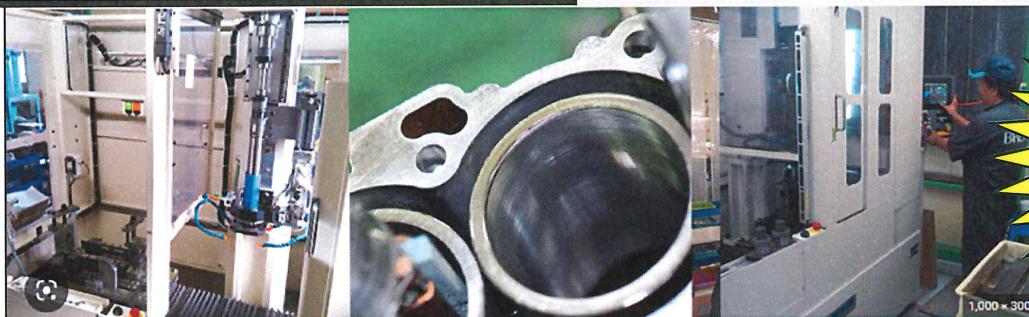
対策

使用しているとシリンダー部分が
楕円になります。
ピストンとの隙間ができ、
オイル消費の原因となります！

～オイル消費対策～
真円シリンダーブロックを真円にするためには少し大きく削らなければなりません。
そのため必然とボアの直徑が大きくなってしまいます。。。
ならピストンも大きくしてしまおうということで弊社オリジナルのピストンを作りました♪

ホーニング
真円度も
専用機使用で
1/1000精度
実現!!
